Radiographie et recherche des causes

Cas concret d'une expertise de recherche de causes (ERC) après un incendie d'origine électrique dans une habitation où la technique de la radiographie est utilisée.

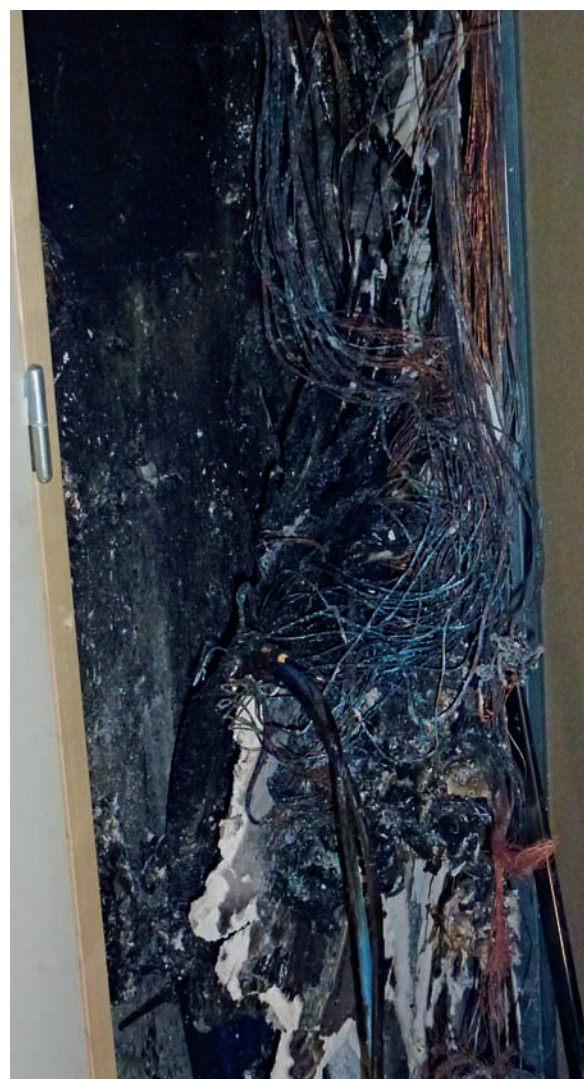
Incendie survenu dans la gaine technique de l'entrée de l'habitation.

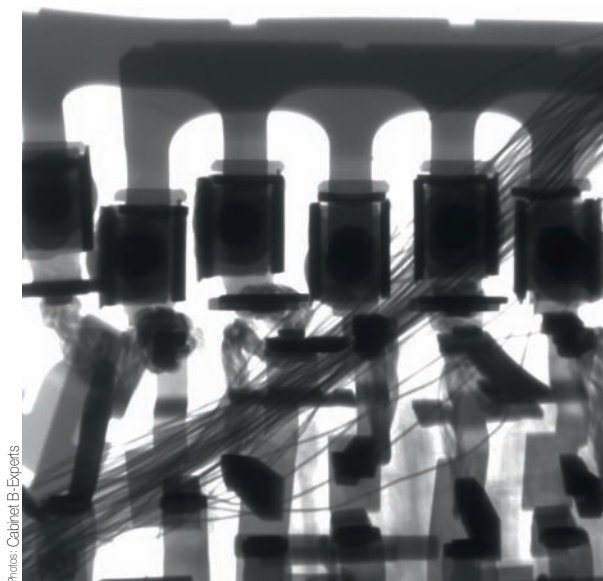
1

À l'occasion de la prise des clichés, les divers équipements constituant le tableau électrique, tels que les disjoncteurs modulaires, les conducteurs et leurs connexions ont été distingués.

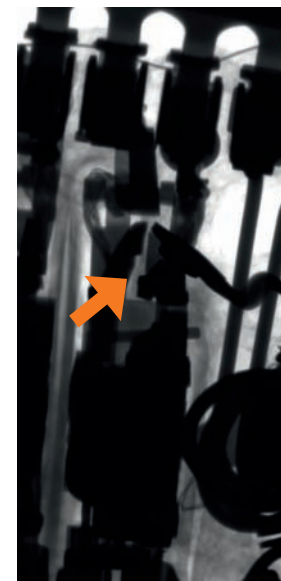
3

Lors de la réunion d'étude des clichés, des **singularités localisées au niveau d'un des interrupteurs différentiels** issus du tableau général ont été observées.

Précisément, ont été localisées quelques projections de cuivre en fusion dans l'environnement direct de cet équipement et l'absence d'une partie d'un de ses conducteurs.

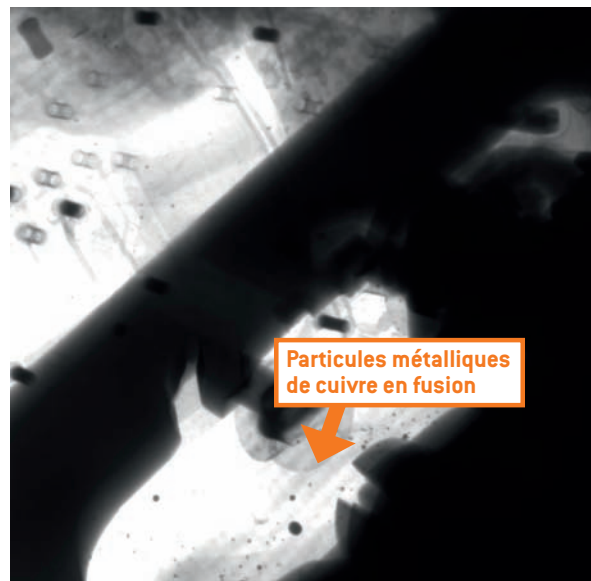
5

Un examen radiographique précis a alors permis d'observer quelques particules métalliques (points noirs sur la photo n° 5) répandues autour des équipements électrotechniques qui avaient donc perdu leur intégrité.

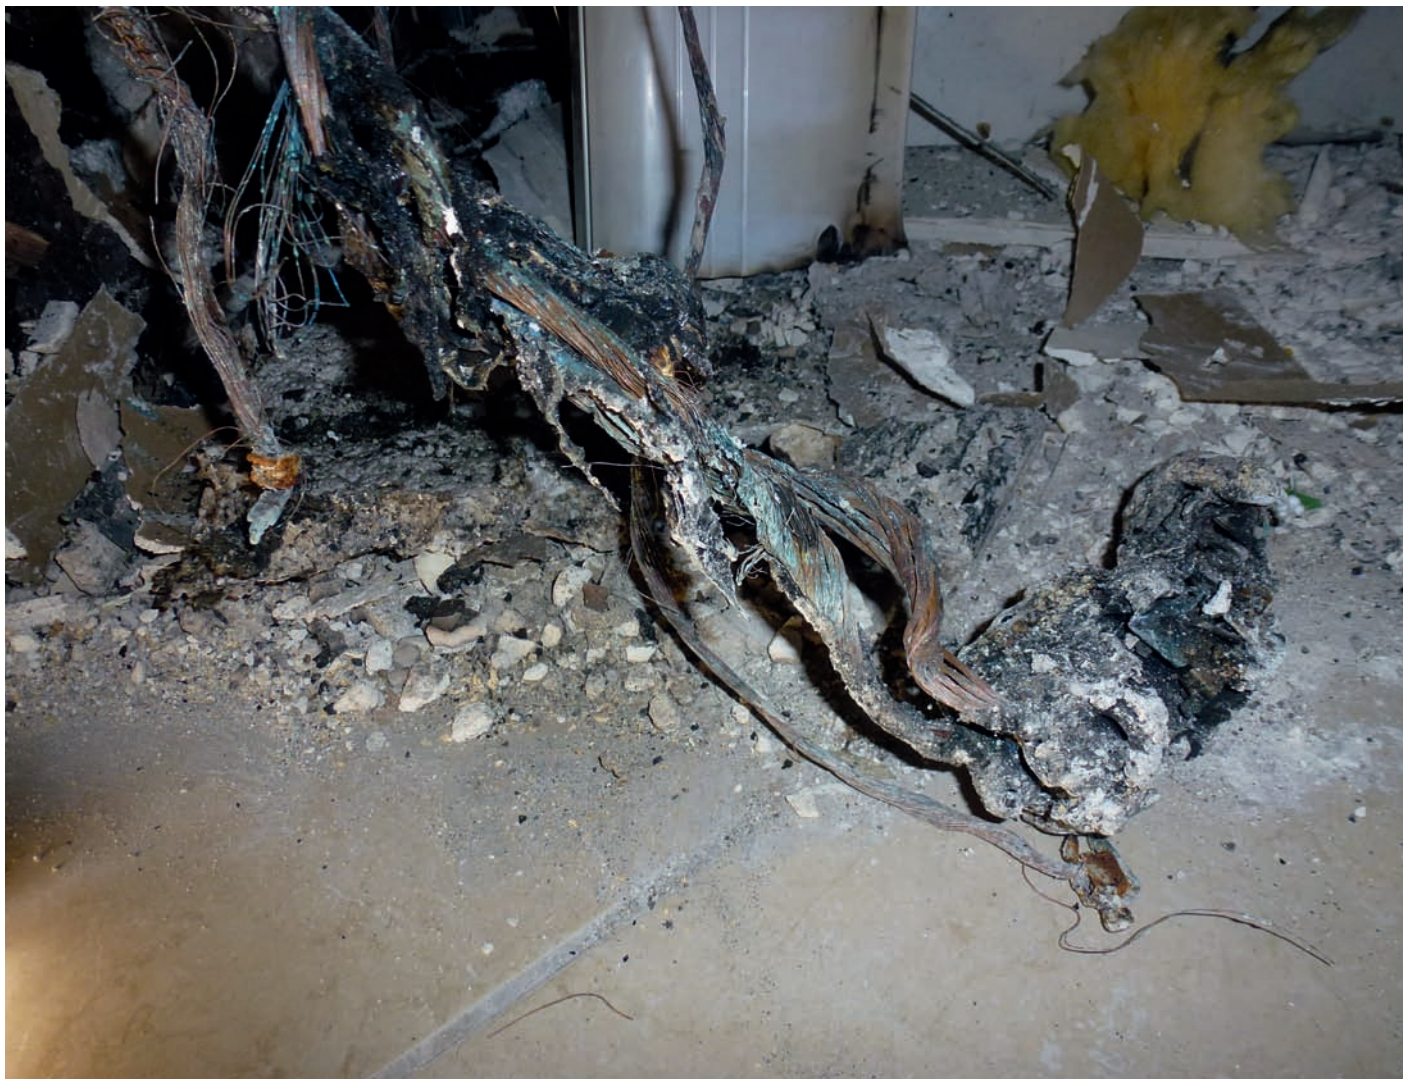
Vestiges électriques retrouvés sur place.
